## Bedömning av grusväglag

TDOK 2014:0135

Denna metodbeskrivning ersätter VVMB 106 (VV Publikation 1996:42) och beskriver tillståndsbedömning av grusvägar.

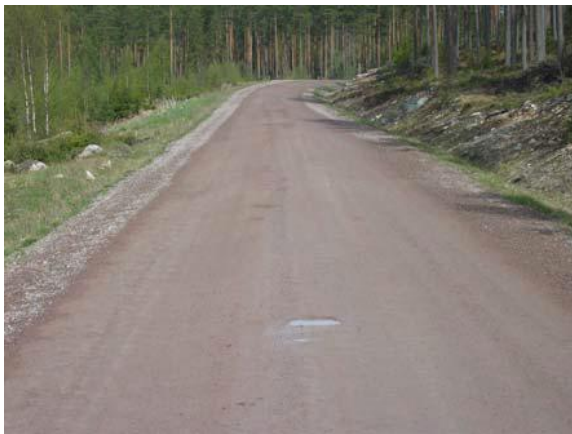
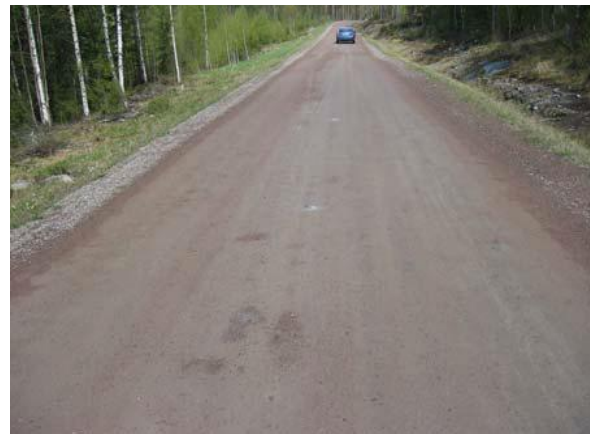
#### Tillståndsvärde 1

Vägbanan är jämn och fast. Enstaka potthål kan förekomma. Korrugering får inte förekomma.

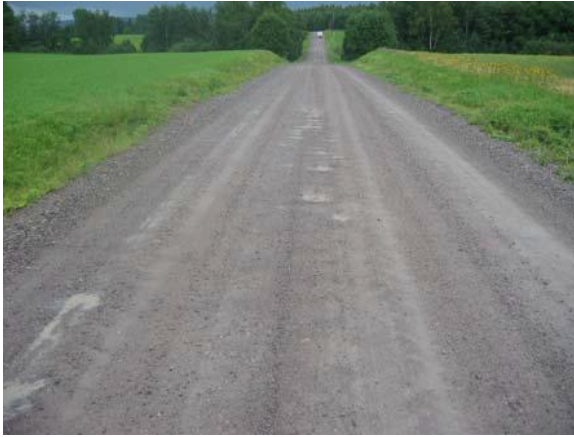
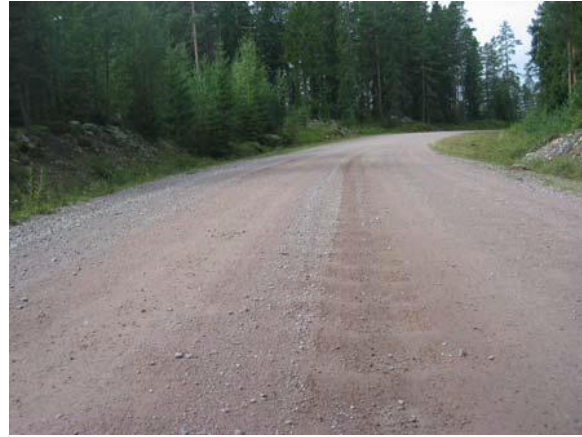
**Tillståndsvärde 2**

Vägbanan är till största delen jämn och fast. Pothål och korrugering förekommer på vissa avsnitt, men körhastigheten behöver inte sänkas.

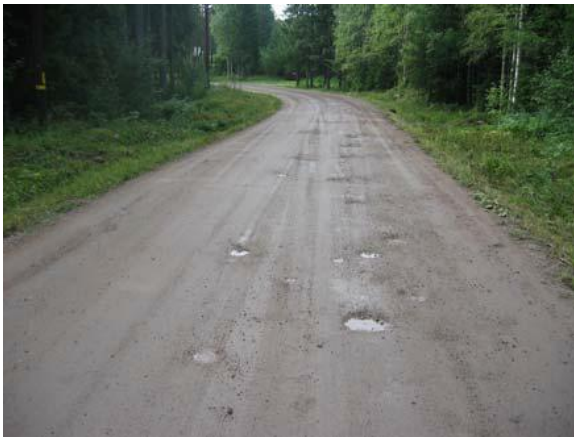
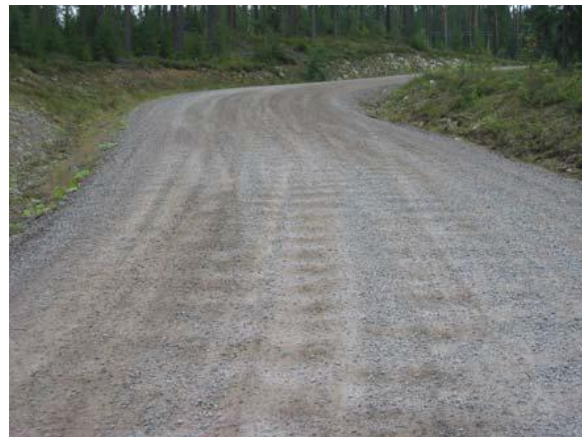
**Tillståndsvärde 3**

Olika typer av ojämnheter förekommer på vägbanan såsom pothål och korrugering. Körhastigheten måste ibland sänkas och ojämnheter måste beaktas av föraren.

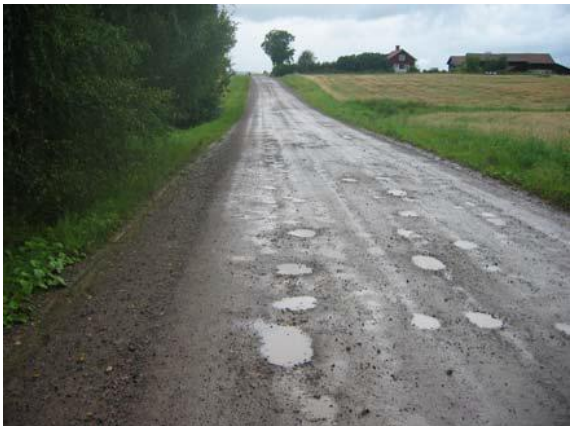
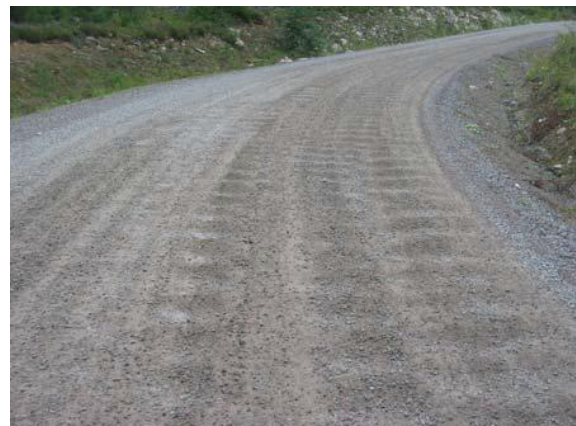
**Tillståndsvärde 4**

Stora delar av vägbanan är ojämn på grund av pothål och korrugeringar. Föraren måste oavbrutet ändra och anpassa sin körhastighet till ytans tillstånd.

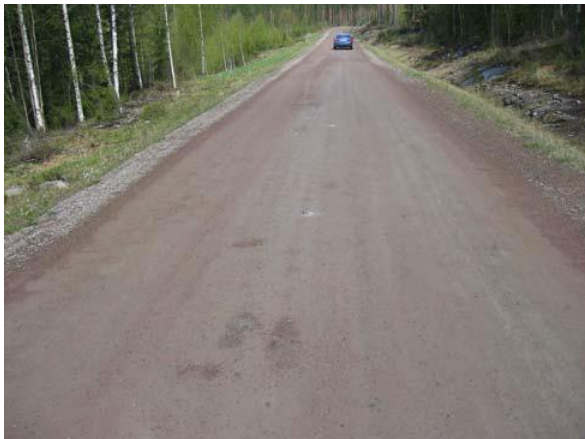
### Tillståndsvärde 1

Löst grus på vägbanan förekommer inte alls eller endast i ringa omfattning längs vägen.

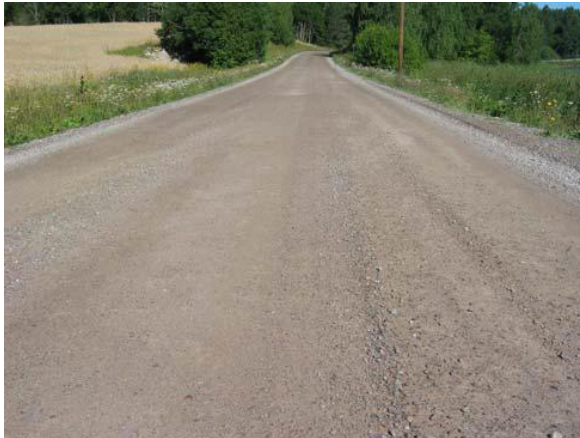
### Tillståndsvärde 2

Löst grus förekommer i mindre omfattning på vägbanan och i mindre vallar längs vägkanterna vilket inte inverkar på körkomforten och säkerheten i någon högre grad.

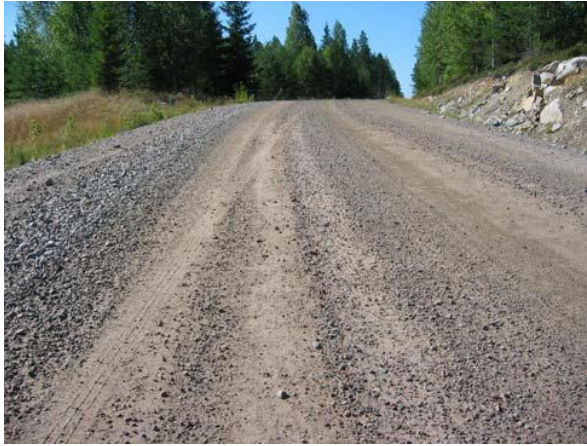
### Tillståndsvärde 3

Löst grus förekommer på vägbanan och i mindre vallar längs vägkanterna vilket inverkar på körkomforten och säkerheten i väsentlig grad.

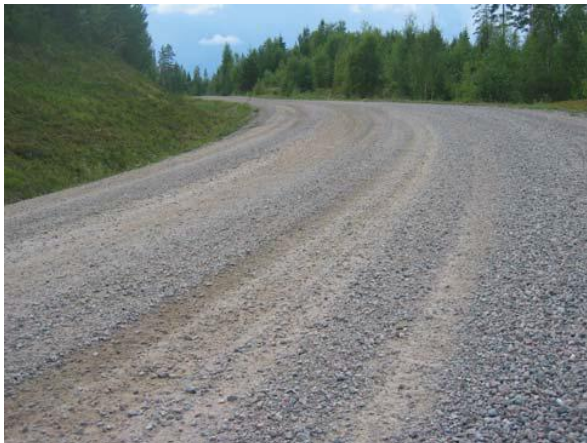
### Tillståndsvärde 4

Löst grus förekommer i stor omfattning över hela vägbanan och i utpräglade vallar längs vägkanterna vilket inverkar på körkomforten och säkerheten i mycket väsentlig grad.

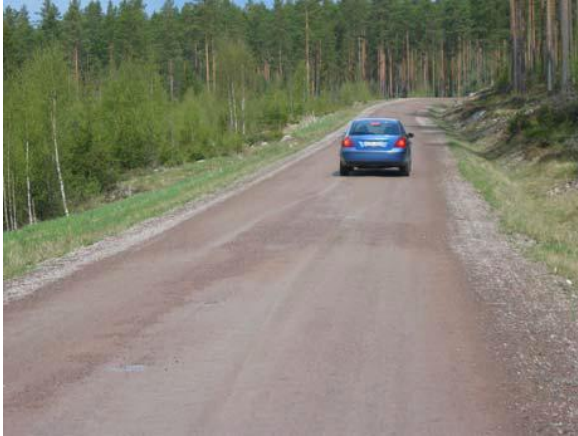
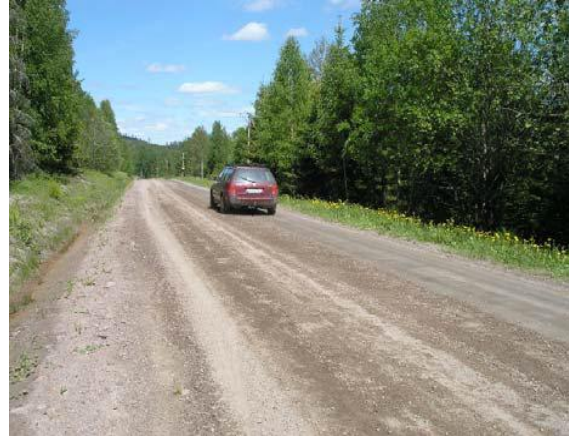
**Tillståndsvärde 1**

Inget damm rörs upp av trafiken längs vägen. Omgivningen utsätts inte alls för damm.

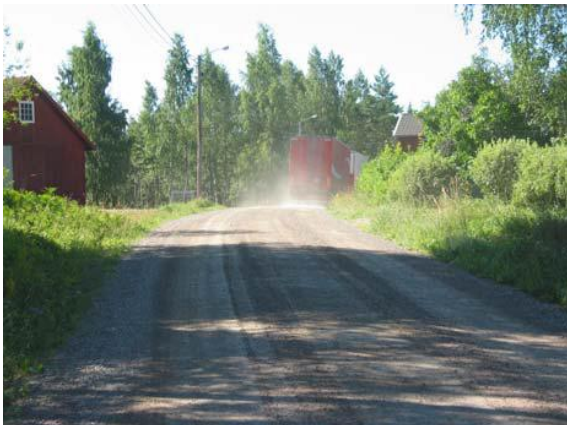
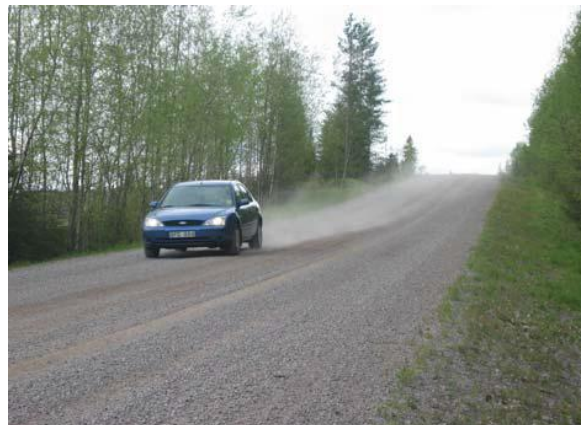
**Tillståndsvärde 2**

Omgivning utsätts inte för damm i någon högre grad.

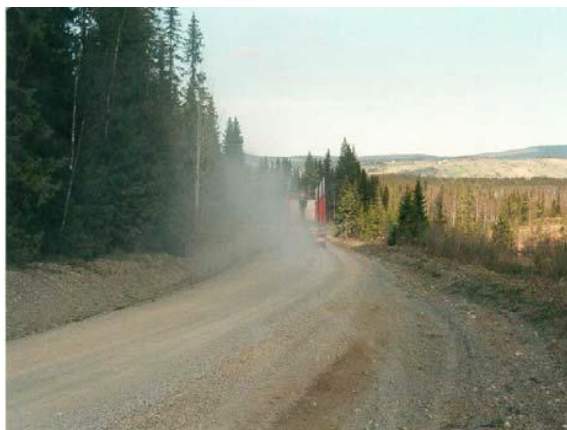
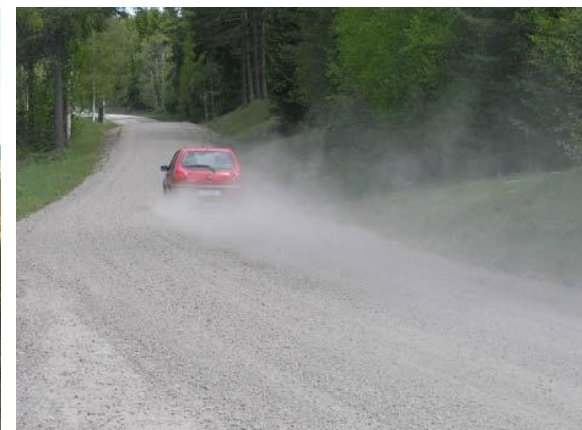
**Tillståndsvärde 3**

Dammoln sätter ned sikten, men det går fortfarande att se framförvarande eller mötande fordon. Omgivningen utsätts för damm i väsentlig grad.

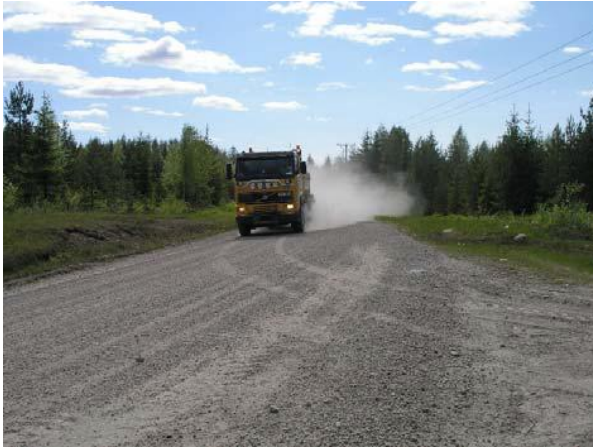
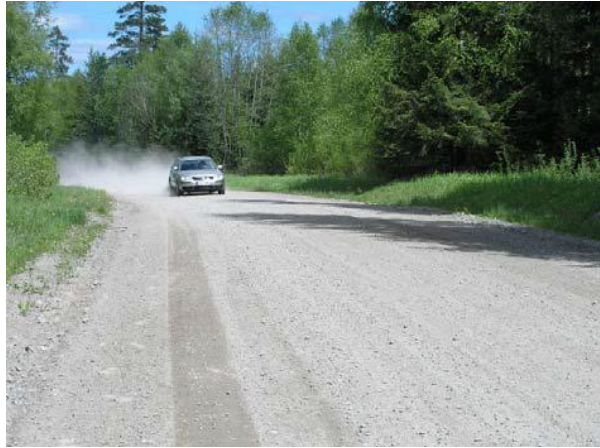
#### Tillståndsvärde 4

Utpräglade dammoln uppstår längs större delen av vägen. Sikten är kraftigt försämrad. Omgivningen utsätts för damm i mycket väsentlig grad.

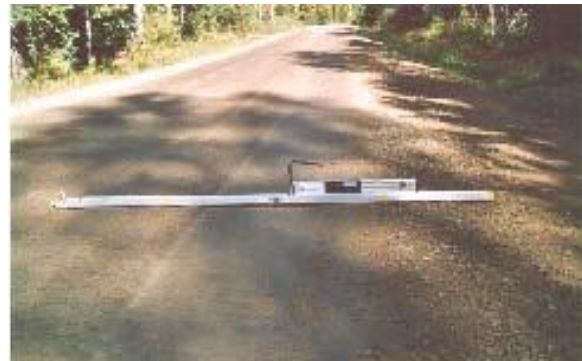
För att göra den objektiva mätningen kan en tvärfallsmätare och en meterstock användas. Tvärfallsmätaren kan vara en 2 m lång hopfällbar rätskiva med ett fastmonterat digitalt mätare. Den digitala mätaren gör det möjligt att mäta tvärfallet direkt i procent, se figur 1.

*Figur1. Tvärfallsmätare.*
