Bedömningskriterier för att avgöra om en gata är tillräckligt sopad och ren från vintersand

Kontroll av sopning eller upptagning av vintersanden enligt funktions- och utförandekrav punkt 1.3.

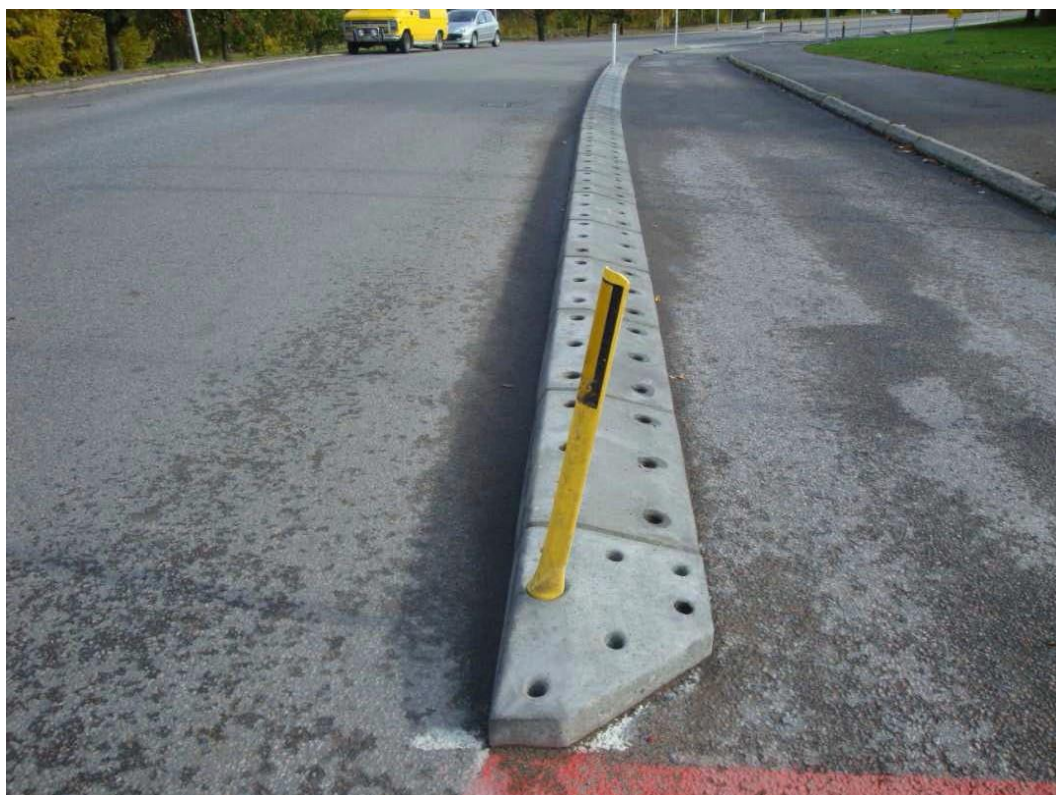
Klass 1 God kvalitet	Det ligger ingen eller nästan ingen sand eller grus kvar, varken på körbanan eller längs sidorna eller runt refuger.
Klass 2 Godtagbar kvalitet	Det finns endast lite eller knappast någon sand eller grus, som ligger kvar jämnt utspritt. Det finns inte någon sand eller grus som ligger i strängar eller samlade i högar
Klass 3 Låg kvalitet	Sand/grus i lös och fast konsistens ligger kvar i rännsten eller vid refuger och längs kantsten. Delar av gatusektionen har inte sopats alls. Bitvis finns det sand eller grus som ligger ojämnt fördelat. Det finns sand eller grus kvar i strängar eller samlade i högar.

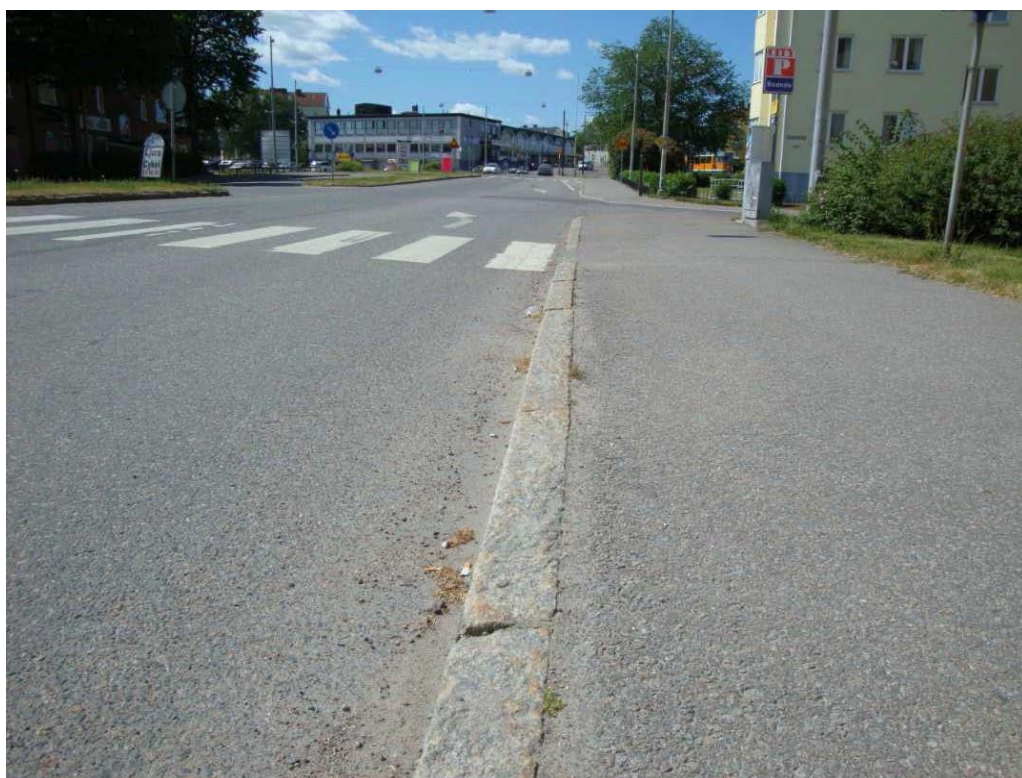
Klass 3

En gata som bedöms ha en kvalitet motsvarande klass 3 kommer att betraktas som att vintersandupptagningen på hela gatan är försenad. Vite ska därför utgå enligt fördelningen: gatans yta i relation till hela entreprenadområdets gatuytor.
